Averías de los rodamientos

Reconocimiento de daños e inspección de rodamientos

N.º publ. WL 82 102/2 SB

FAG Sales Europe GmbH - España

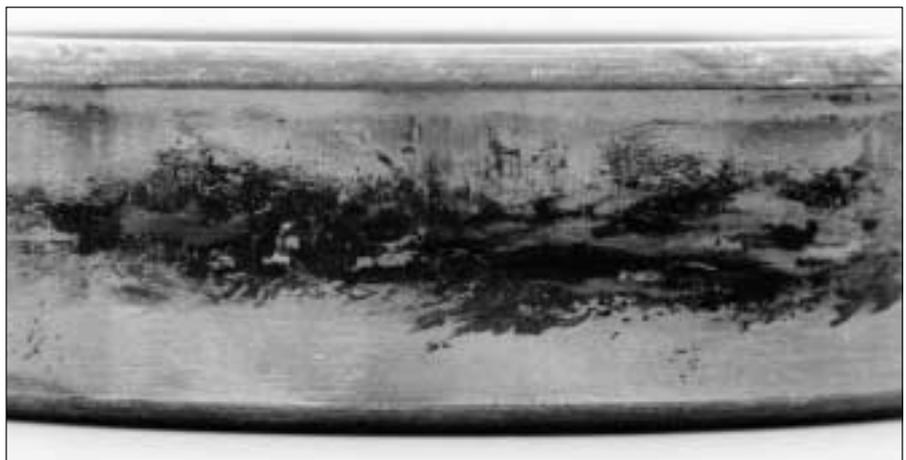
14: La oxidación en el ajuste hace visible el tamaño de la zona de carga en el aro exterior estacionario.

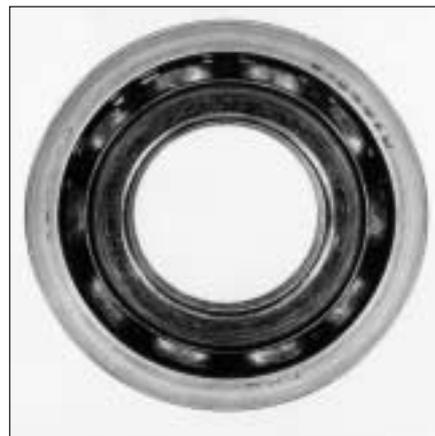
17: Estrías circunferenciales y soldaduras en frío en la superficie frontal del aro interior como consecuencia del giro relativo del aro interior sobre el eje

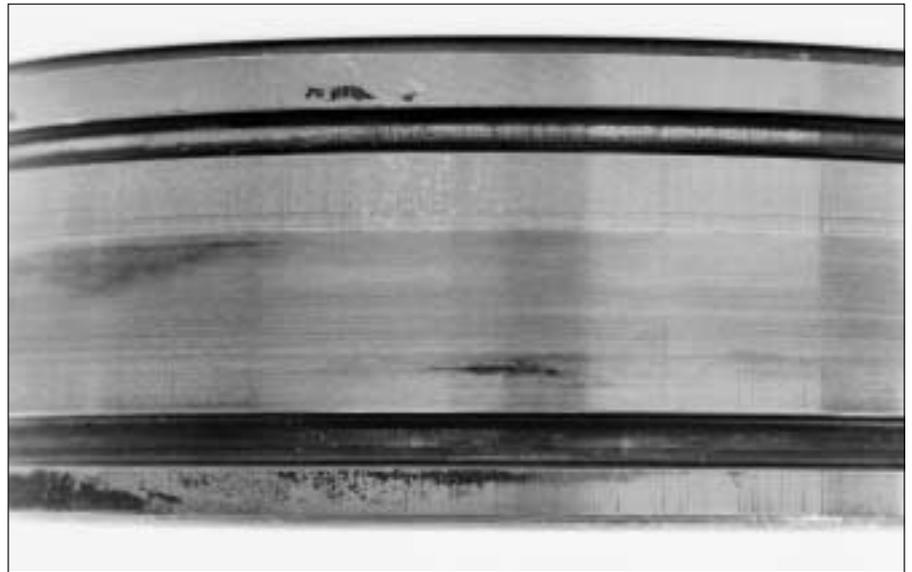
19: Diámetro exterior del aro exterior, apoyado sólo en la mitad de su anchura

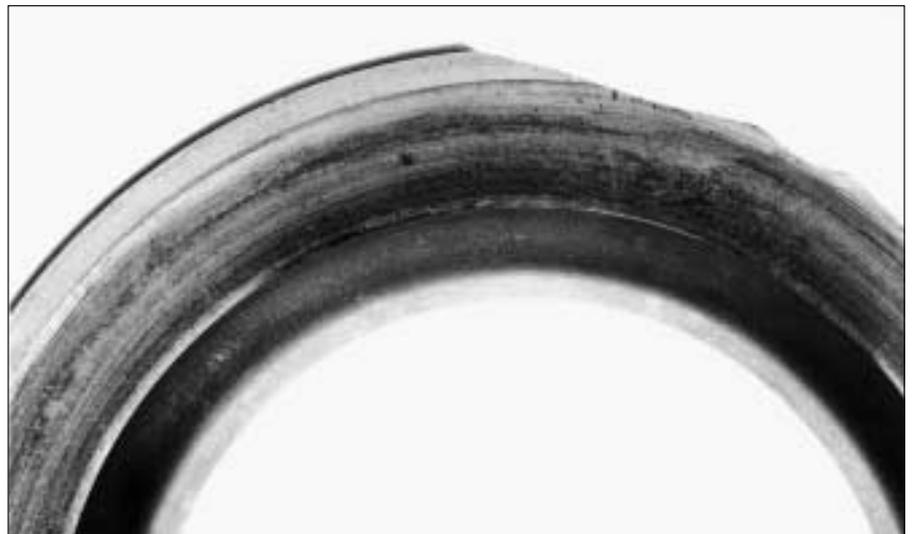
20: Rotura en el borde del aro interior de un rodamiento de rodillos cónicos a consecuencia de un apoyo axial insuficiente de la superficie frontal

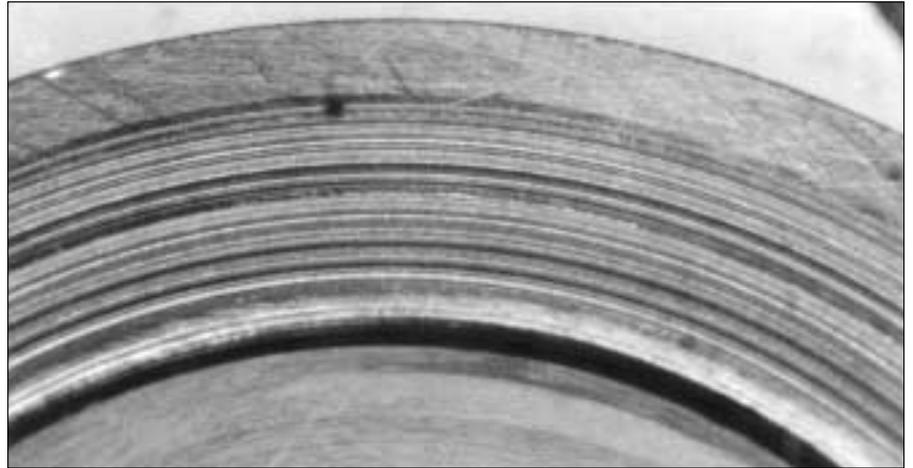
21: Estrías circulares y soldaduras en frío en la superficie frontal por rozamiento de una parte anexa

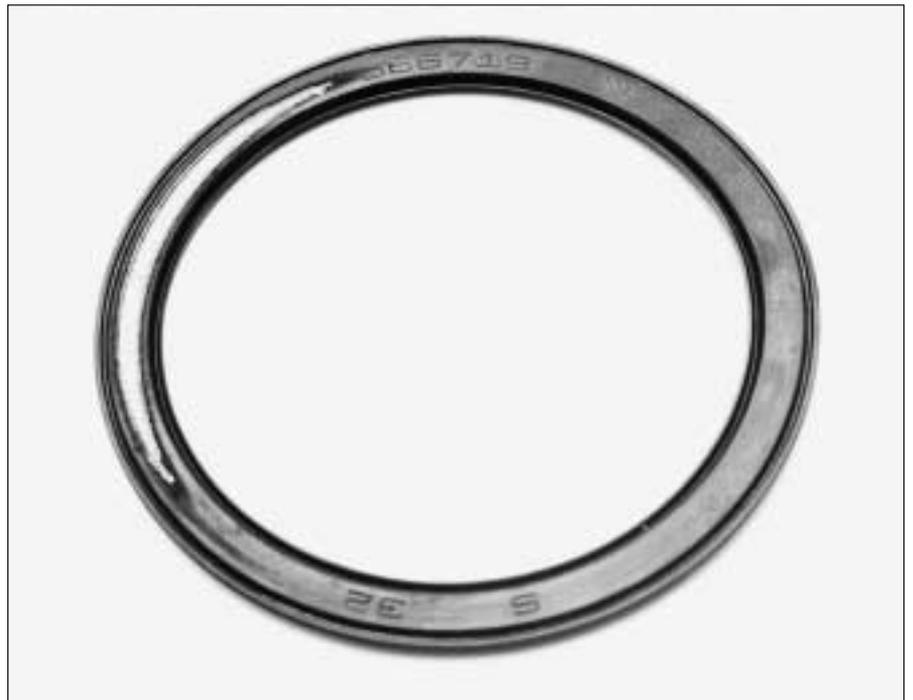
22: Deterioro de la obturación por rozamiento lateral

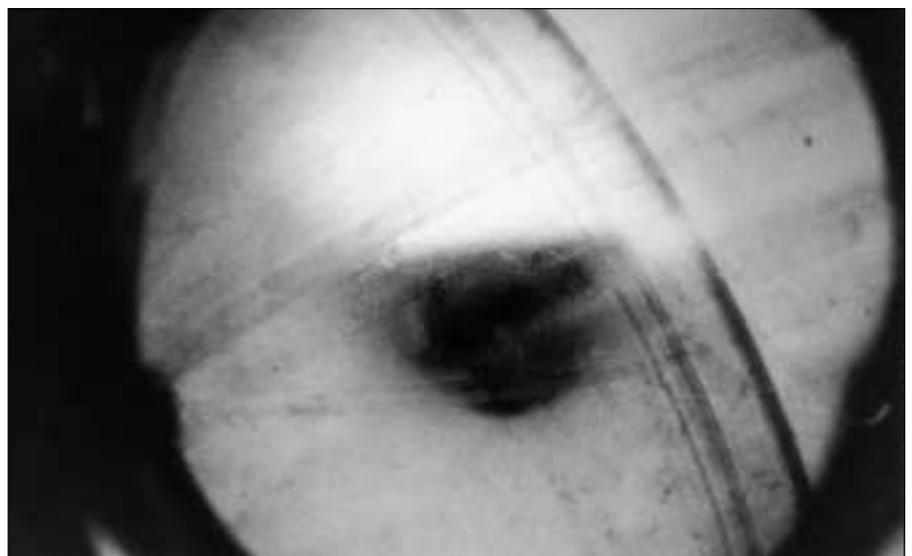
24: Bola con franja de trazado equatorial

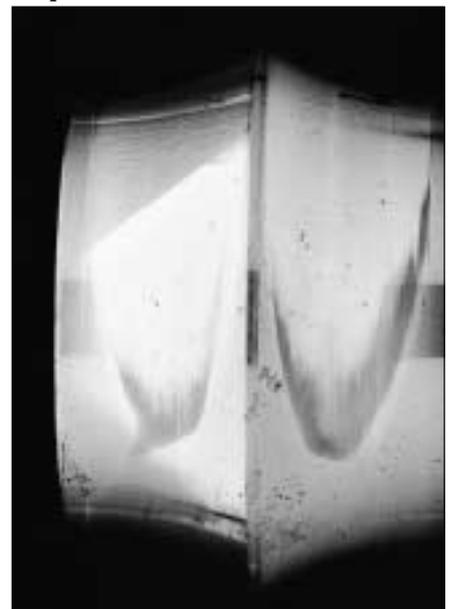
29: Huella de rodadura pulida por la presión

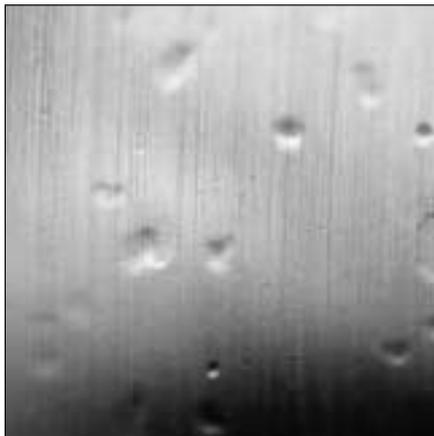
30: Indentaciones de cuerpos extraños blandos

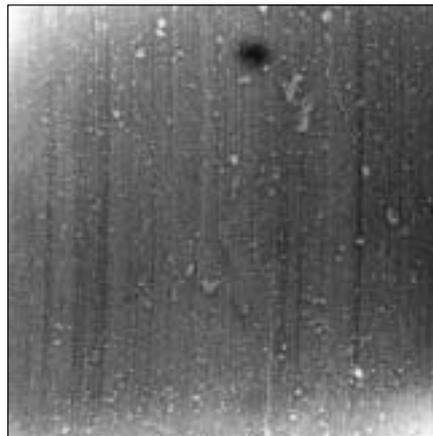
31: Indentaciones de cuerpos extraños de acero templado

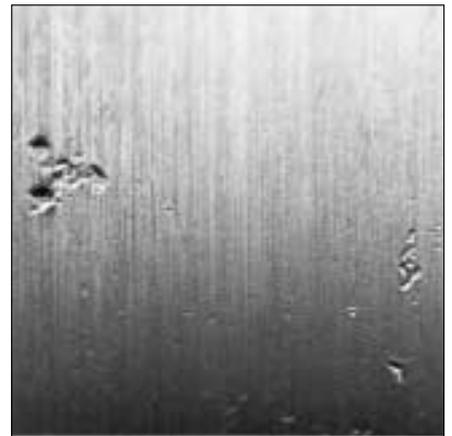
32: Indentaciones de cuerpos extraños minerales duros

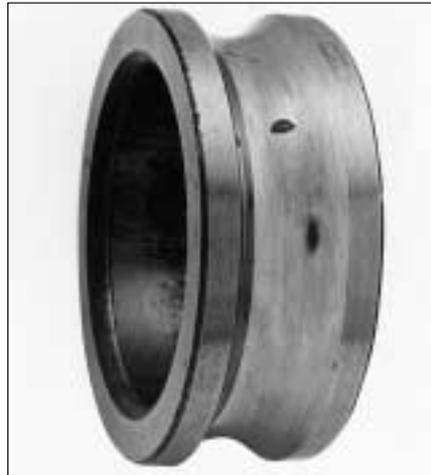
41: La fatiga clásica se pone de manifiesto en los hoyuelos (pitting) del camino de rodadura del aro interior de un rodamiento rígido de bolas. En la fase de deterioro avanzada se produce exfoliación de material en todo el camino de rodadura.

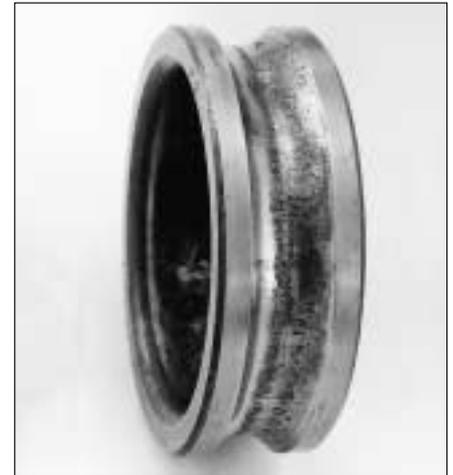
42: Deterioro avanzado por fatiga en un rodamiento rígido de bolas

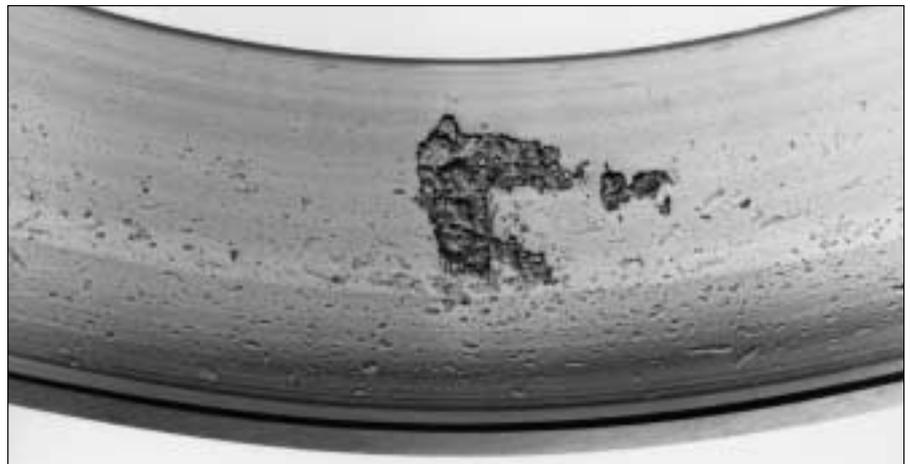
43: Deterioro por fatiga en el camino de rodadura del aro exterior de un rodamiento de rodillos cónicos

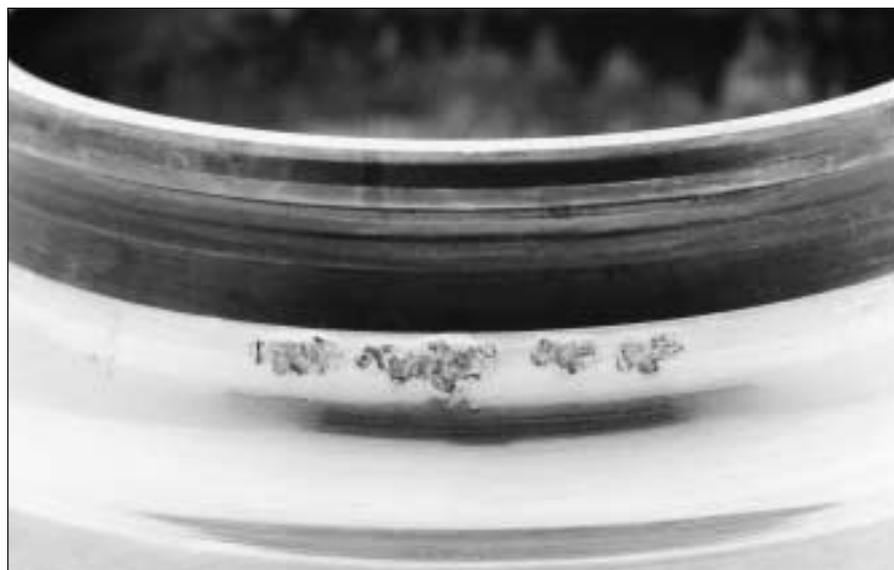
46: Deterioro por fatiga en el fondo de la garganta del aro interior de un rodamiento de bolas de contacto angular, como consecuencia de una fuerza de ajuste insuficiente

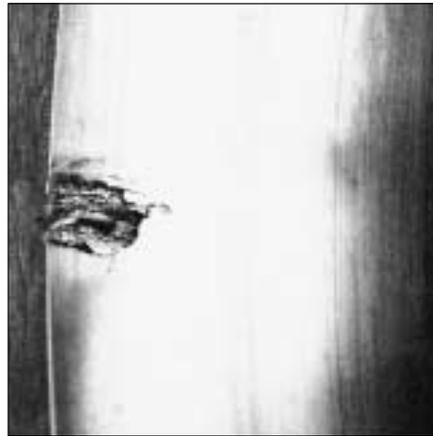
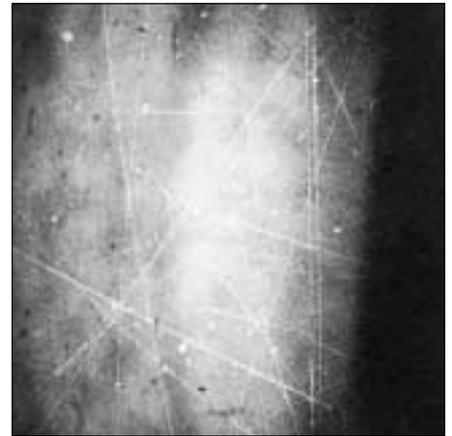
- 48: La fatiga en el borde del camino de rodadura de los rodamientos de bolas se produce, por ejemplo, en caso de carga de momentos elevada (marcha sobre los rebordes); a la izquierda, borde del camino de rodadura; a la derecha, bola.

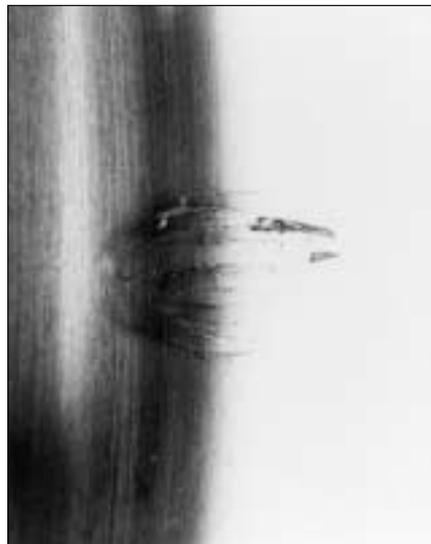
49: Micropittings

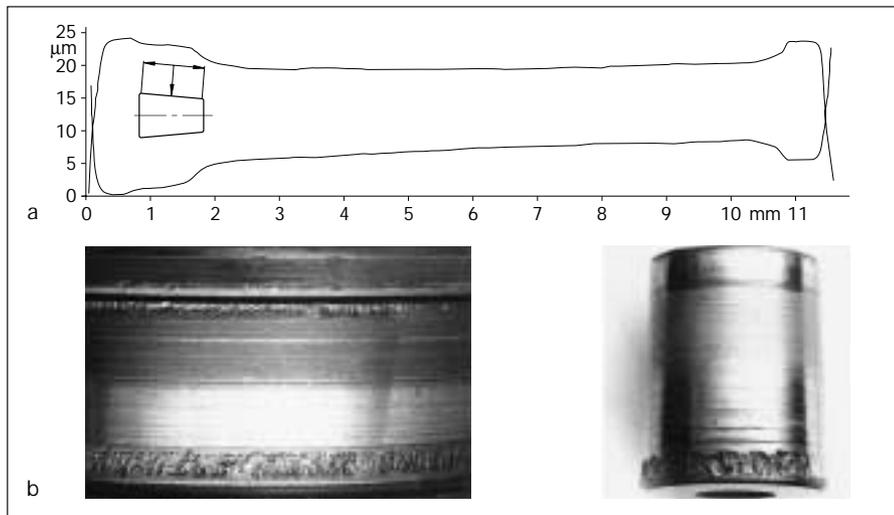
51: El desgaste zonal puede modificar la geometría de las partes que intervienen en la rodadura de tal modo que se produzca fatiga a consecuencia de sobrecarga local
a: Registro de forma transversal de un rodillo
b: Camino de rodadura del aro interior y rodillo afectados de deterioro por fatiga.

- Adaptar el espesor de la capa cementada a las condiciones de la carga
- Evitar sobrecargas

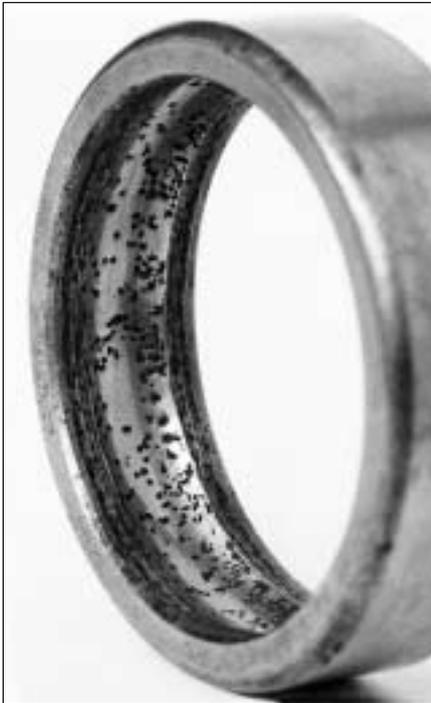
53: Oxidación en el aro exterior de un rodamiento rígido de bolas cuya protección contra la corrosión ha sido destruida por la humedad

- Almacenamiento adecuado conforme a las instrucciones del fabricante de los rodamientos
- Mejora de la obturación (eventualmente, tapas de protección)
- Empleo de lubricante con aditivos protectores contra la oxidación
- En el caso de lubricación con grasa, reengrase frecuente, sobre todo antes de los tiempos de parada

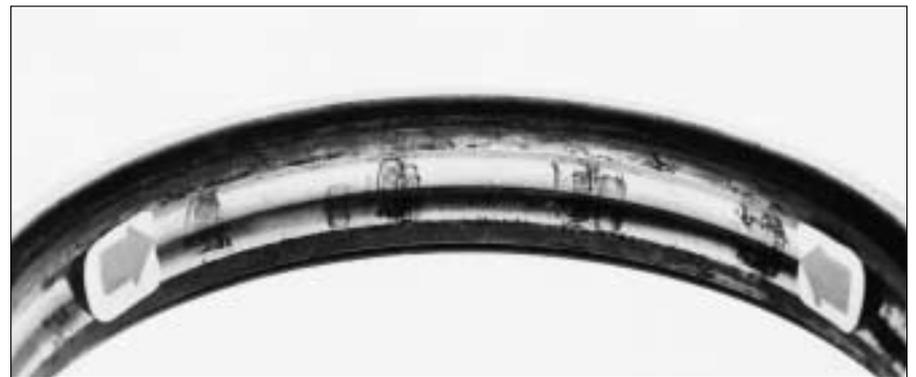
54: Excoriaciones producidas por oxidación en el camino de rodadura a la distancia de los cuerpos rodantes

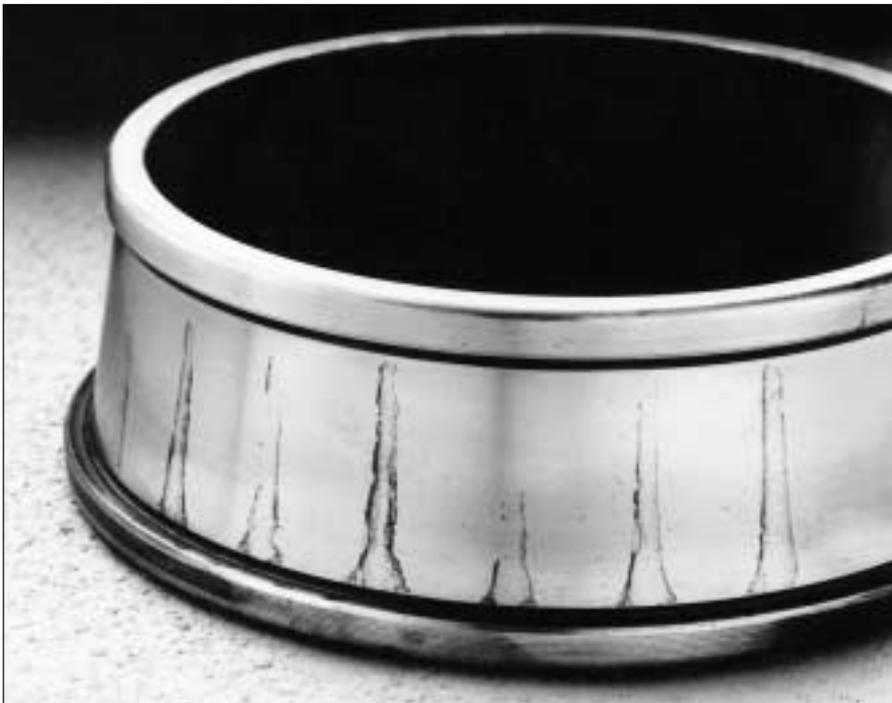
55: Daños superficiales debidos a la acción de medios agresivos. Las excoriaciones por corrosión toman por lo general un color negro.

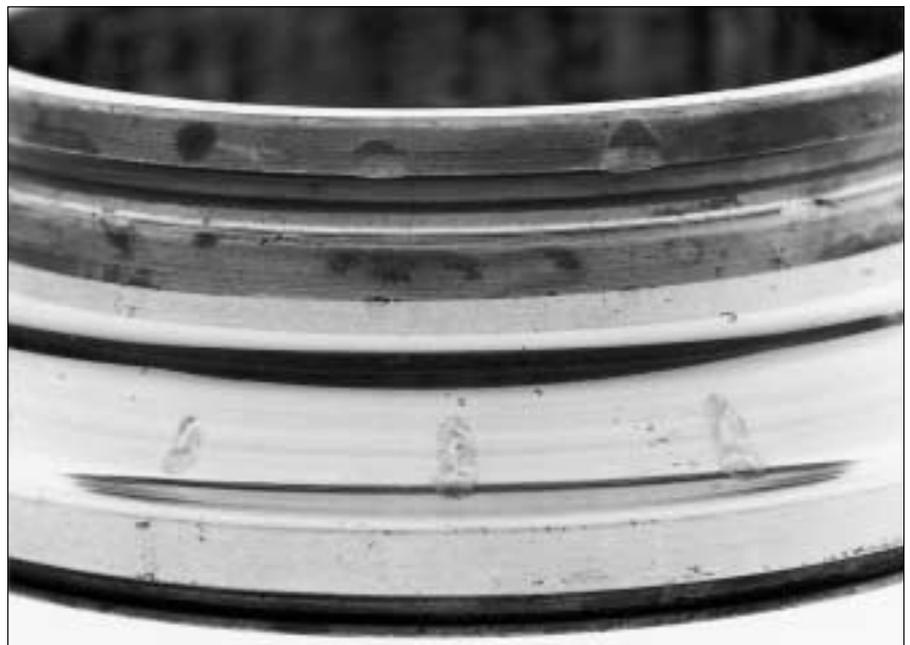
57: Falso brinelling en un rodamiento de bolas

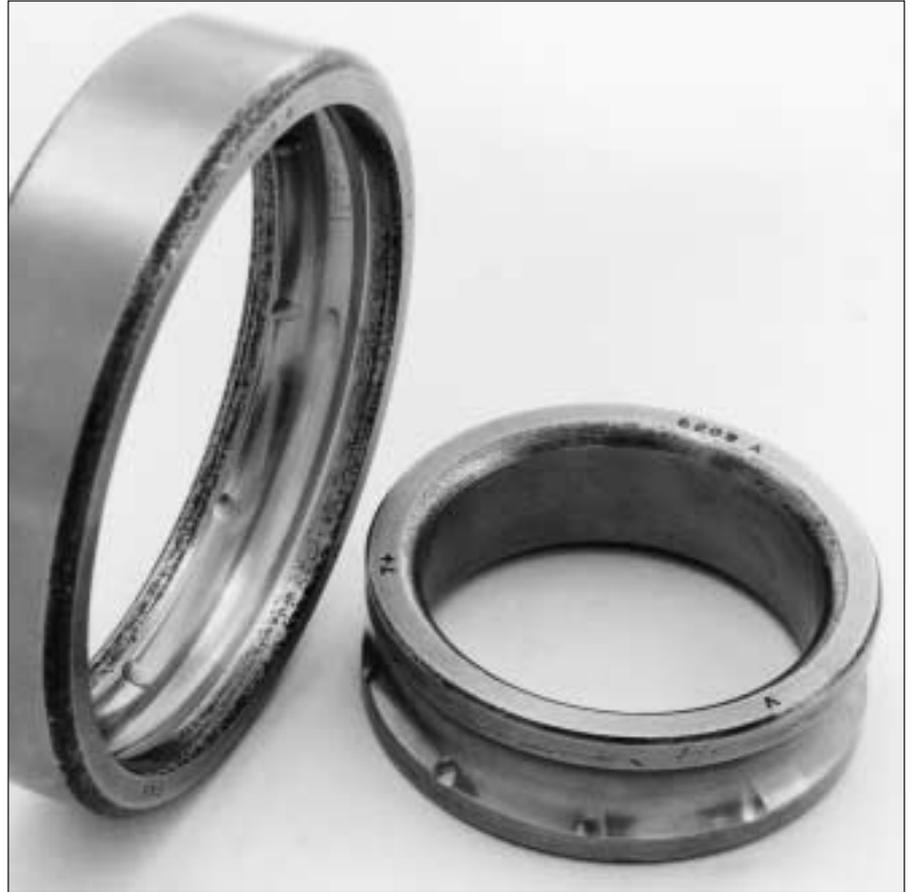
58: Indentaciones producidas por las bolas en los bordes de un rodamiento rígido de bolas. La herramienta de montaje ha sido aplicada en el aro con ajuste deslizante, y por lo tanto, las fuerzas han sido conducidas a través de las bolas.

Montar primero el aro ajustado fijo: en caso de ajuste fijo de ambos aros, calar ambos a presión con una arandela

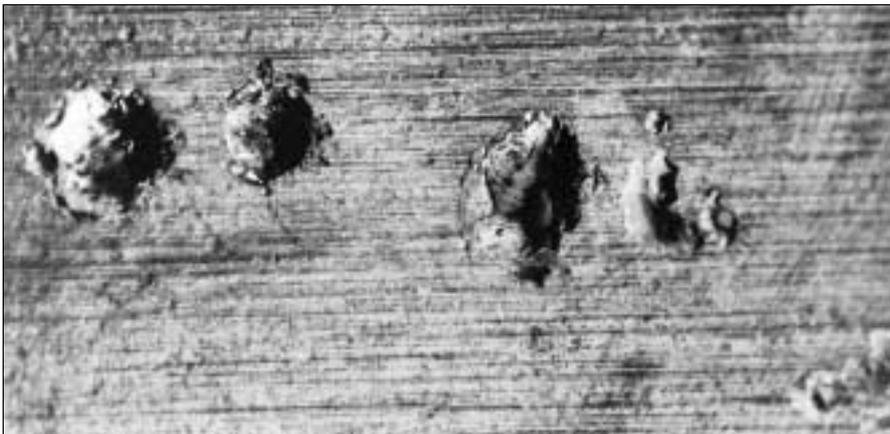
59: Las descargas eléctricas han dado lugar a la formación de cráteres en el camino de rodadura de un rodamiento de rodillos cilíndricos.

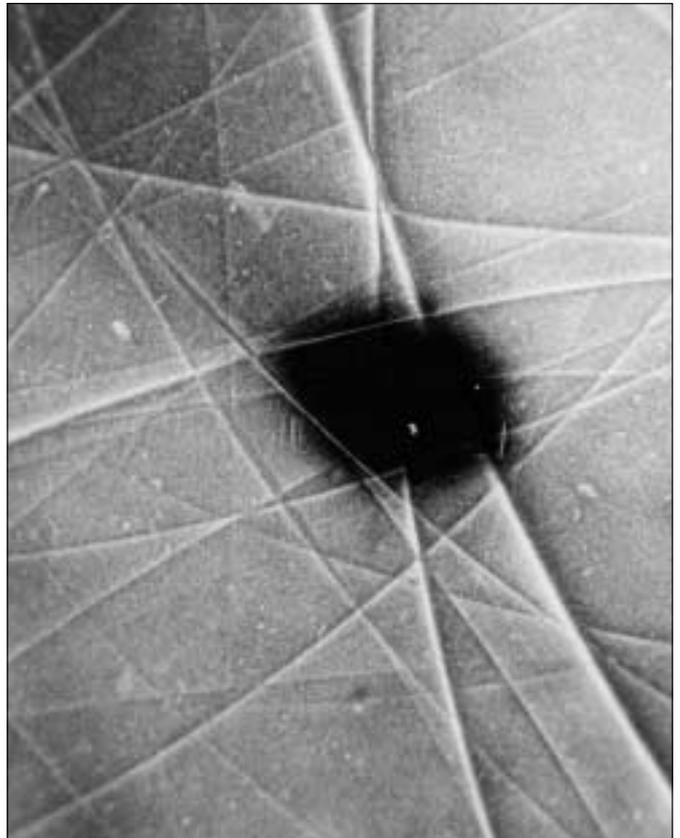
62: Bola con “ovillos completos” de entalladuras, originados por carga variable durante tiempo prolongado

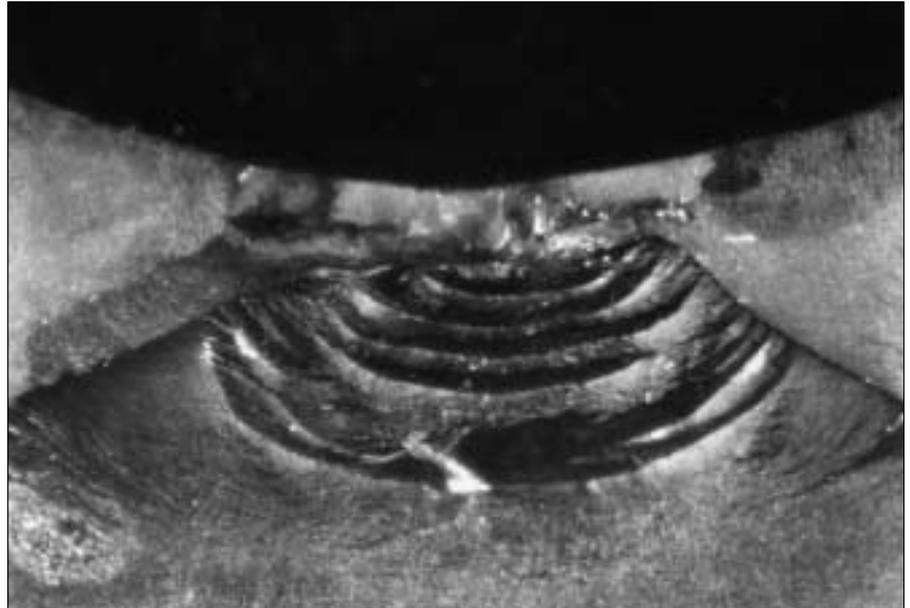
63: Rotura del aro exterior de un rodamiento rígido de bolas en dirección axial a consecuencia de fatiga

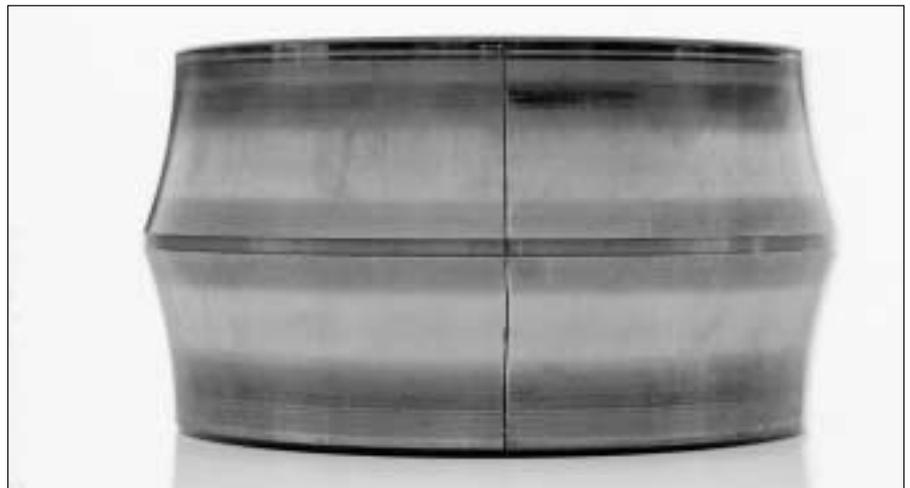
64: Rotura axial del aro interior de un rodamiento oscilante de rodillos

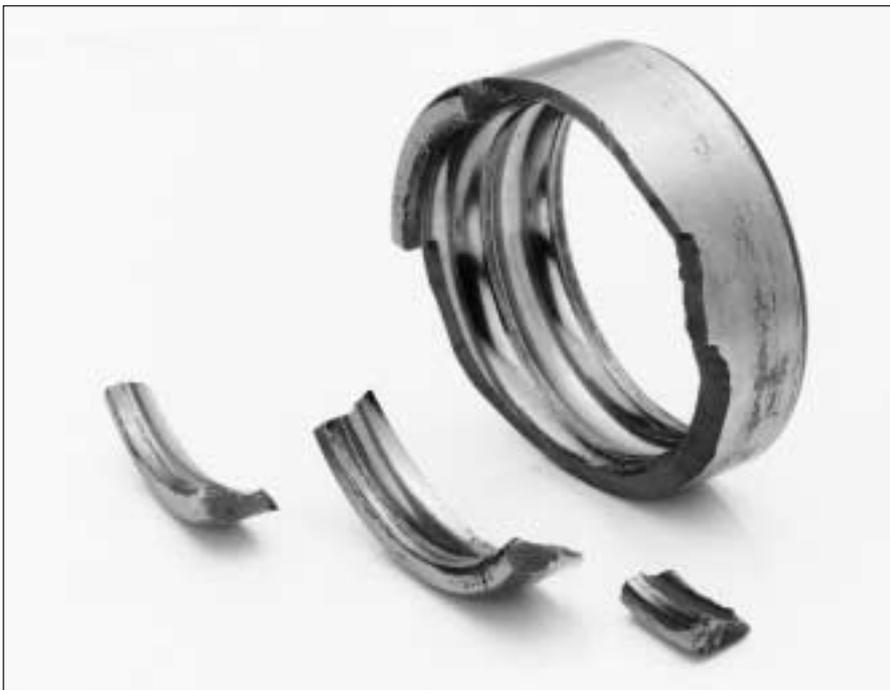
65: Rotura de un aro exterior en dirección circunferencial

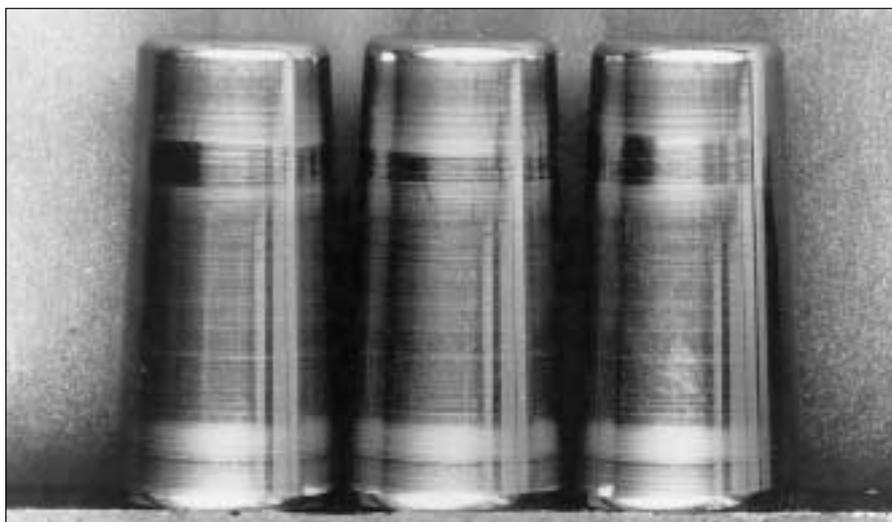
67: Las huellas de desgaste se suelen poder reconocer en primer lugar en las superficies de los cuerpos rodantes.

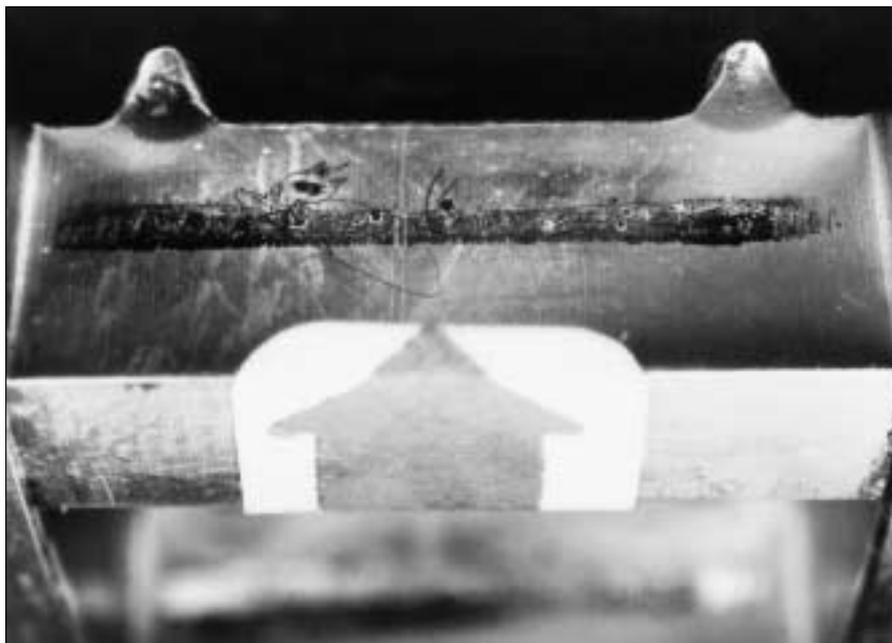
73: Inclusiones de material extraño en la costilla de la jaula de un rodamiento

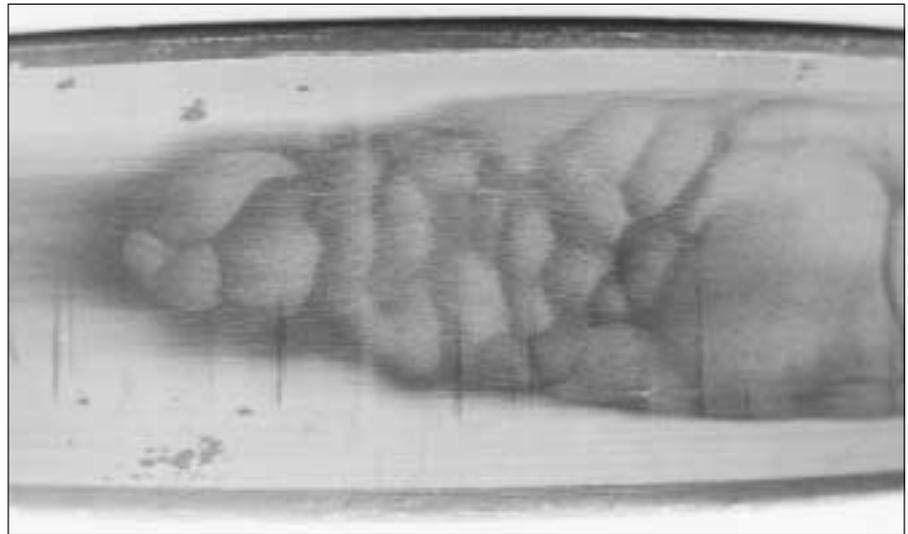
74: Huellas de deslizamiento en rodillos cilíndricos

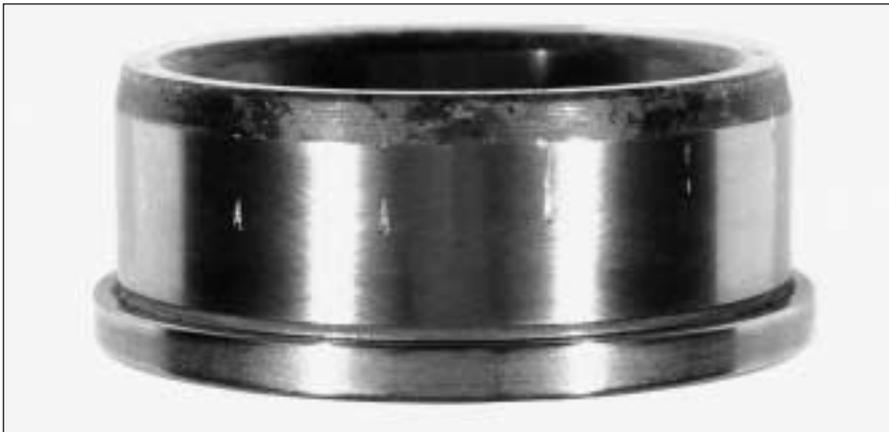
76: Estrías longitudinales en el camino de rodadura del aro interior de un rodamiento de rodillos cilíndricos producidas por un montaje con ladeo con los elementos rodantes

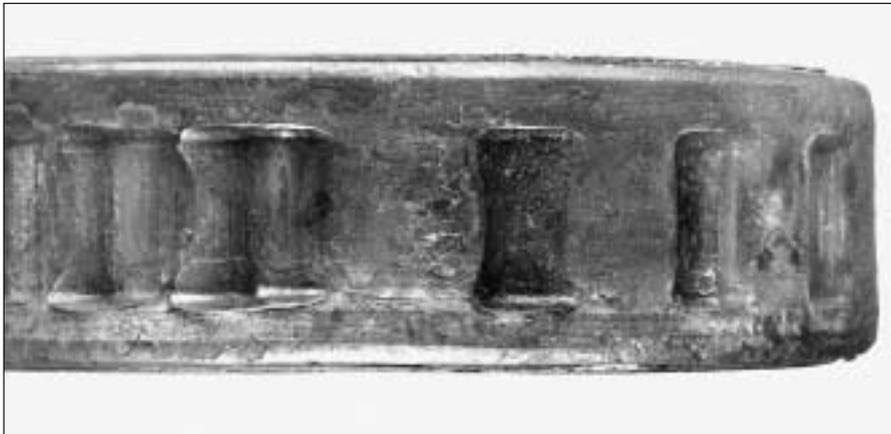
77: Al bloquearse un rodamiento de rodillos cilíndricos sobrecalentado por fricción, los rodillos se han hundido profundamente en el camino de rodadura

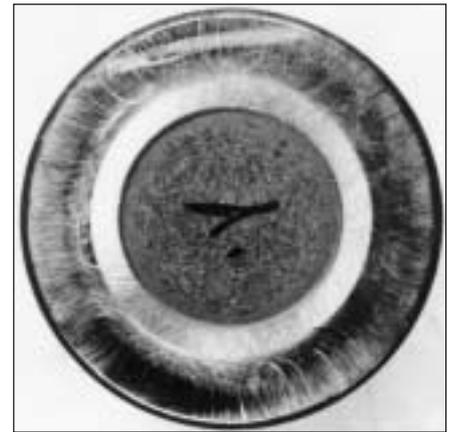
79: Rayas en el borde producidas por cuerpos extraños

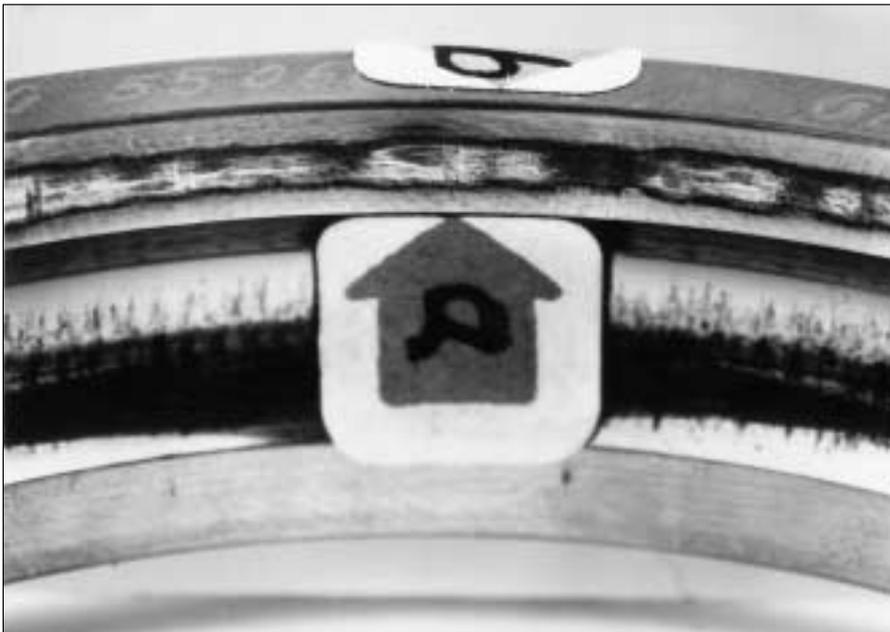
86: Marcas de rozamiento en la superficie de guiado de la jaula de un aro exterior con material adherido
