Averías de los rodamientos

Reconocimiento de daños e inspección de rodamientos

N.º publ. WL 82 102/2 SB

FAG Sales Europe GmbH - España

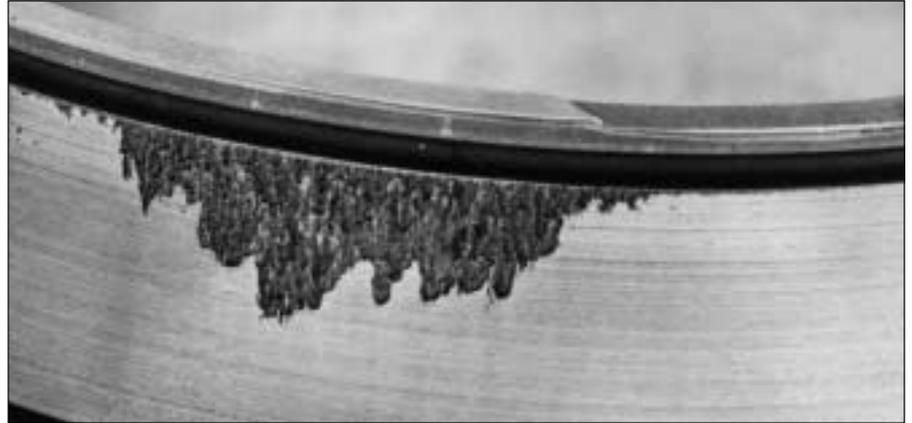
- 48: La fatiga en el borde del camino de rodadura de los rodamientos de bolas se produce, por ejemplo, en caso de carga de momentos elevada (marcha sobre los rebordes); a la izquierda, borde del camino de rodadura; a la derecha, bola.

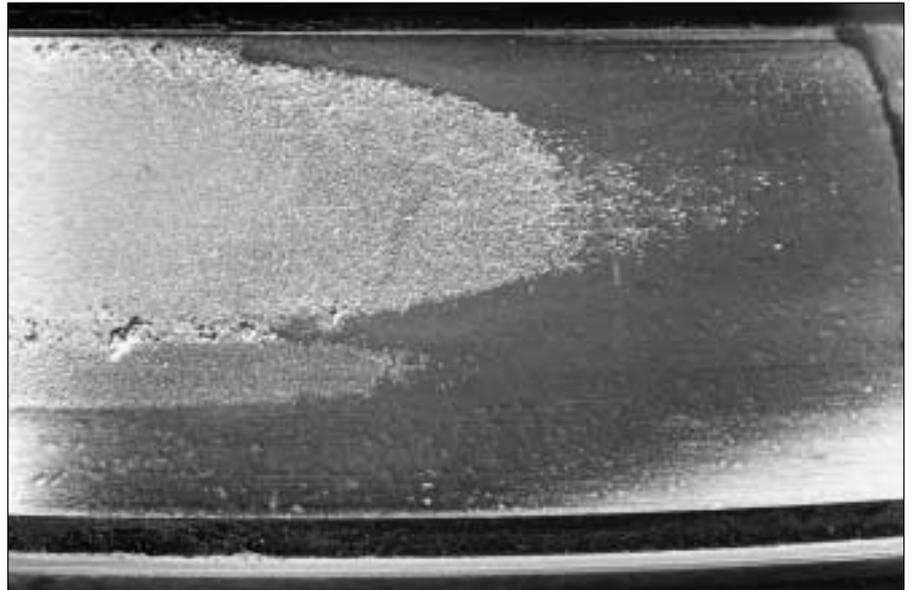
- Estado de lubricación deficiente a consecuencia de
 - insuficiente aportación de lubricante
 - temperatura de servicio excesivamente elevada
 - entrada de agua debido a ello, se produce una elevada fricción y sollicitación del material en la superficie del camino de rodadura
- A veces, también deslizamientos

49: Micropittings

- Aumentar la cantidad de lubricante
- Empleo de un lubricante con mayor viscosidad, a ser posible con aditivos EP de comprobada eficacia
- Refrigeración del lubricante y del lugar de emplazamiento del rodamiento
- Eventualmente, emplear grasa más blanda
- Evitar la entrada de agua

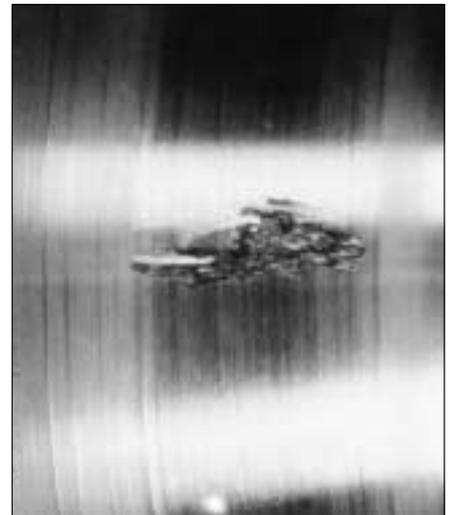
52: Mecanismo de fallo como en la figura 51, pero en este caso el desgaste se produce junto a los bordes del camino de rodadura, en cuanto al registro de forma transversal del rodillo, véase figura 69.

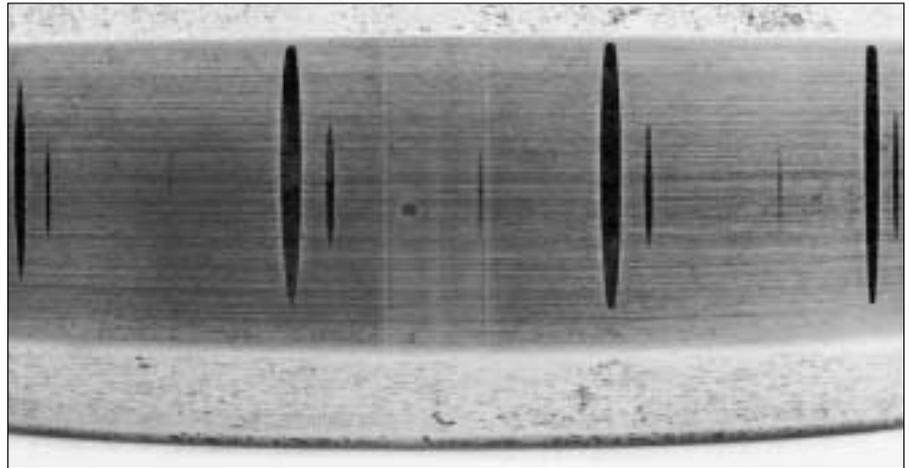
Marcas en las superficies de los caminos de rodadura a la distancia de los cuerpos rodantes, figuras 56 y 57. A diferencia de las marcas originadas por un montaje defectuoso (véase subapartado 3.3.2.4 “Indentaciones producidas por los elementos rodantes”), no se producen alveos en los bordes. Las superficies de las indentaciones suelen tomar un color marrón (corrosión), y, sobre todo en el caso de rodamientos de bolas, adquieren una gran rugosidad (falta la estructura de acabado). En el caso de rodamientos de bolas también se pueden reconocer a veces estrias en dirección axial. Si entre tanto el rodamiento experimenta un cierto giro, se forman con frecuencia varios juegos de marcas de paradas próximos entre sí.

57: Falso brinelling en un rodamiento de bolas

- Eliminar/amortiguar las vibraciones
- No parar las máquinas afectadas, sino dejarlas funcionando;
- Emplear dispositivos de seguridad para el transporte que descarguen o precarguen los rodamientos.
- Emplear un lubricante adecuado (incorporación de aditivos).
- En el caso de cargas circunferenciales, elegir un juego radial relativamente elevado.

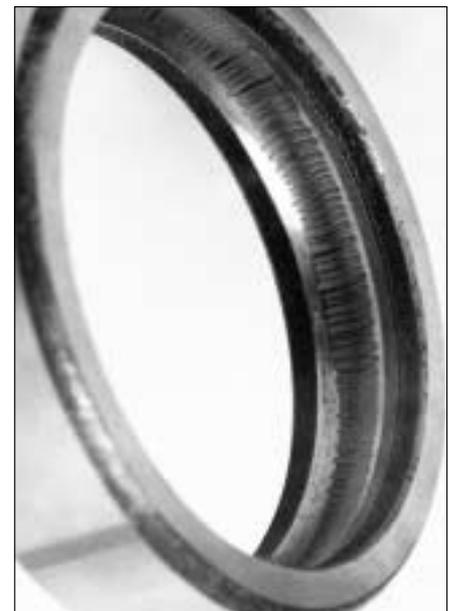
60: La formación de estrías en el camino de rodadura del aro exterior se ha generado por el paso continuado de corriente

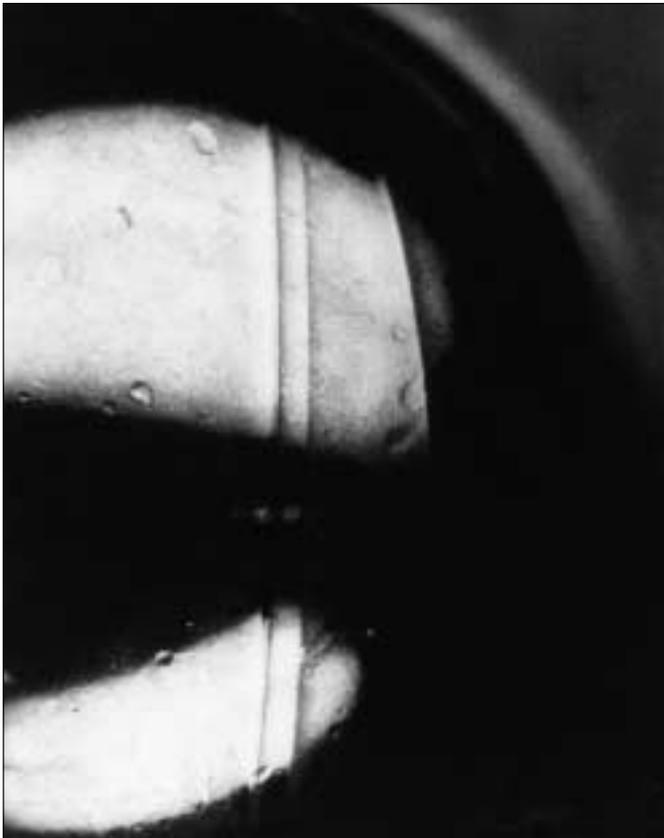
62: Bola con “ovillos completos” de entalladuras, originados por carga variable durante tiempo prolongado

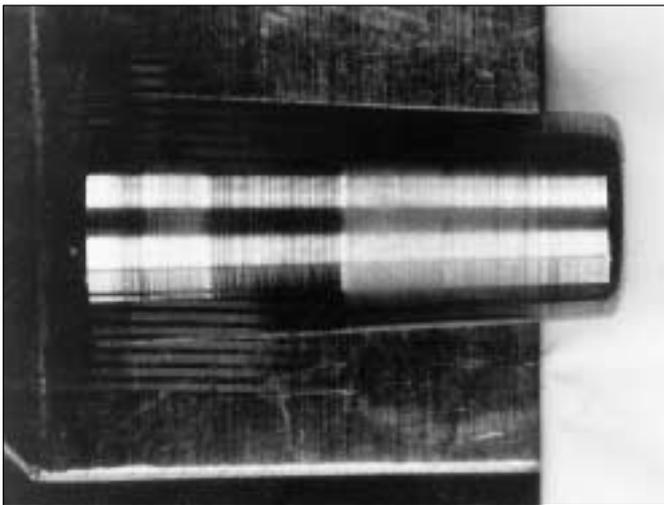
68: Formación de estrías a consecuencia de desgaste en zonas determinadas a: rodillo

b: camino de rodadura

- Emplear un lubricante con mayor capacidad de carga, p. ej., con una mayor viscosidad o aditivos EP
- Acortamiento de los intervalos de tiempo entre los cambios de lubricante
- Mejorar la obturación
- Filtrar el lubricante
- Asegurar un correcto ajuste axial

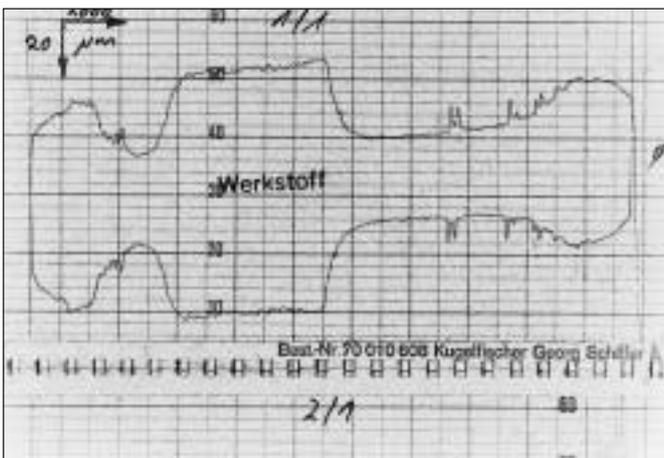
69: Registro por palpación correspondiente a la figura 68a

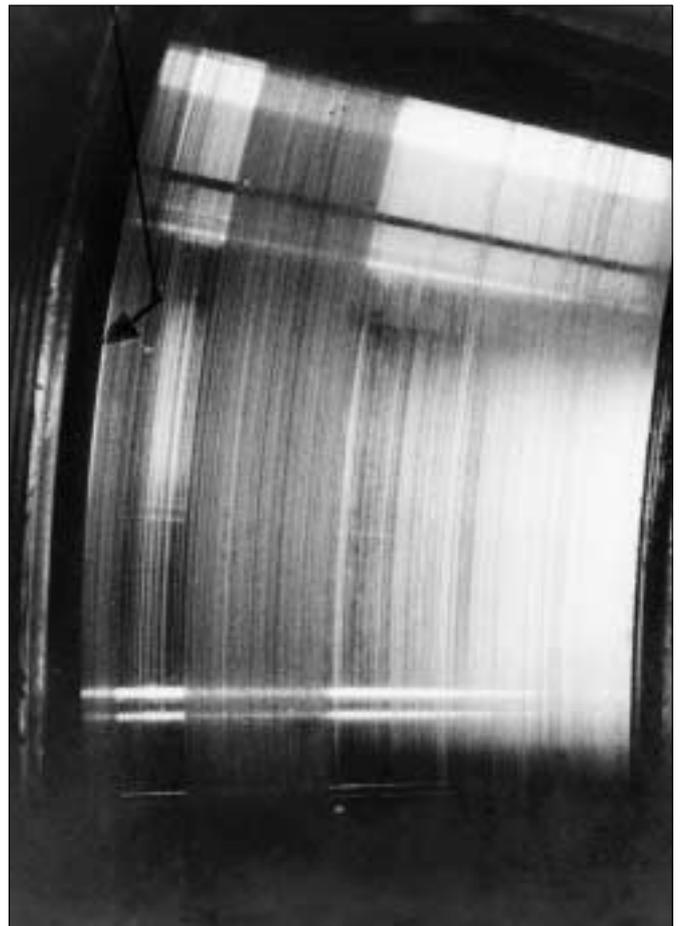
Entallas circunferenciales en las superficies de contacto de los elementos rodantes. En el caso de los rodillos, como anillos paralelos, figura 70 y 71, en el caso de bolas, la mayor parte en forma de ovillo completo, Fig. 72. Estas formaciones no se deben confundir con huellas de marcha sobre los rebordes (véase subapartado 3.3.2.6). La marcha sobre los rebordes genera huellas con bordes suaves por deformación plástica; las rayaduras tienen los bordes agudos. Con frecuencia quedan impresas partículas duras en los alvéolos de las jaulas, las cuales son las causantes de las rayaduras, figura 73.

70: Profundas rayaduras aisladas en los rodillos a consecuencia de la retención de cuerpos extraños en la jaula

- Procurar un montaje limpio
- Mejorar la obturación
- Filtrar el lubricante

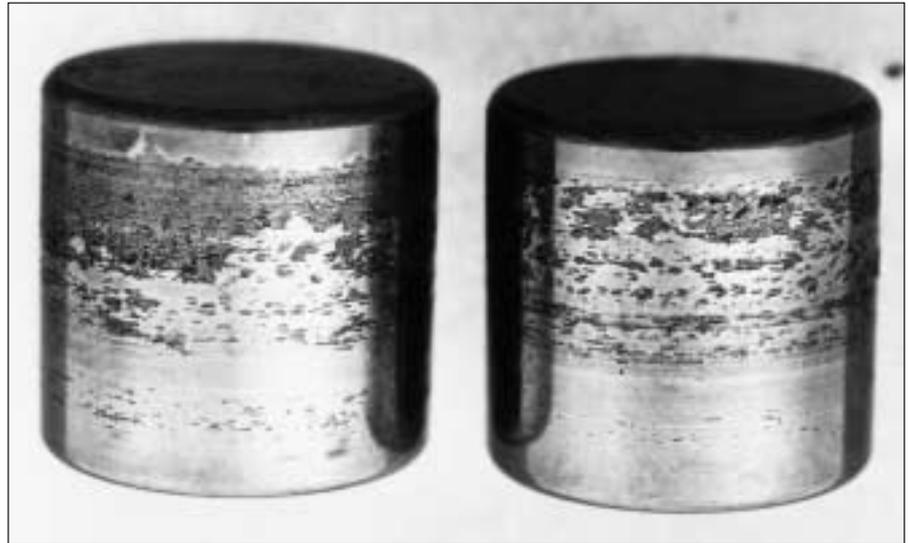
- En caso de una carga demasiado baja y lubricación deficiente, deslizamiento de los elementos rodantes sobre los caminos de rodadura. En ocasiones, también zonas de carga demasiado cortas, debido a lo cual se produce un frenado de los elementos rodantes en la zona no sometida a carga de los alvéolos de la jaula y subsiguientes aceleraciones al llegar a la zona de carga.
- Variaciones rápidas de la velocidad de rotación

75: Daños por deslizamiento en el aro interior de un rodamiento de rodillos cilíndricos

- Emplear rodamientos con menor capacidad de carga
- Someter los rodamientos a precarga, p. ej. con muelles
- Disminuir el juego interno del rodamiento
- Asegurar una carga suficiente incluso en los periodos de prueba
- Mejora de la lubricación

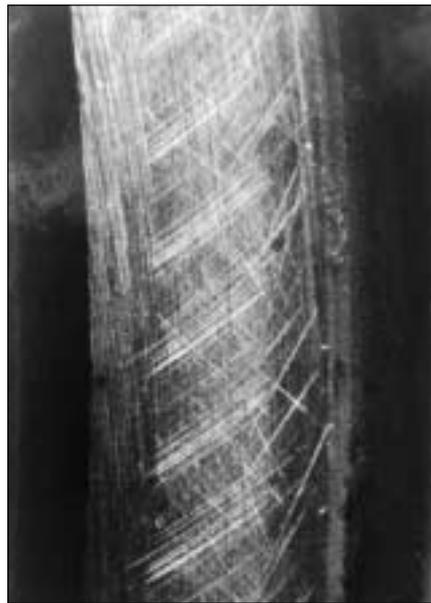
79: Rayas en el borde producidas por cuerpos extraños

Mejorar la limpieza del lubricante.

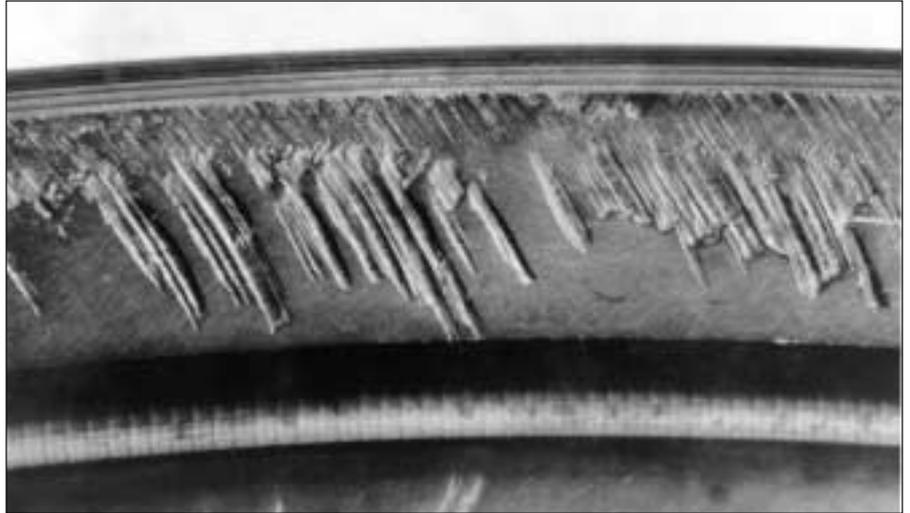
81: Los rodillos que se atascan debido a entregiro han producido desgaste en el borde al entrar en contacto con las aristas del borde.

- Mejorar la lubricación (aumentar la viscosidad, aditivos EP, aumentar la cantidad de lubricante)
- Procurar un ajuste correcto

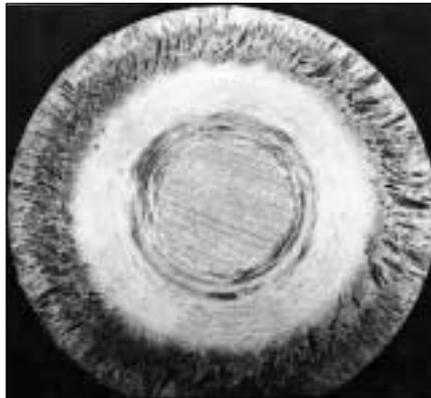
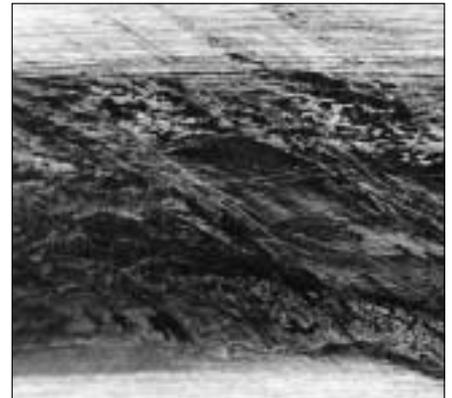
82: En la cara frontal de los rodillos y en el borde puede producirse desgaste por atascamiento en caso de suministro deficiente de lubricante y cargas elevadas.

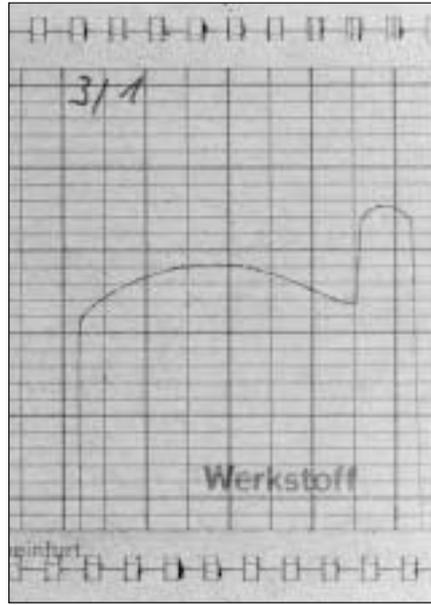
83: Registro de forma transversal de una cara frontal de rodillo cónico gastada

- Procurar una buena limpieza
- Elegir un lubricante adecuado (viscosidad, aditivos EP) y asegurar una aportación suficiente

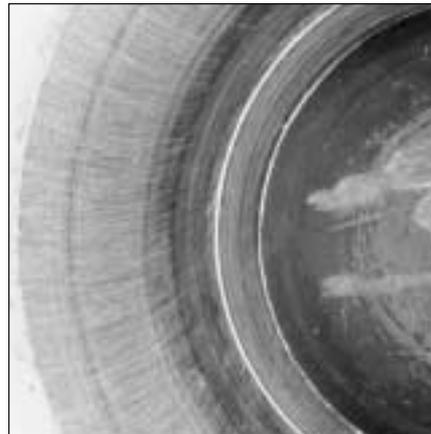
84: Formación de espigas en rodillos cónicos

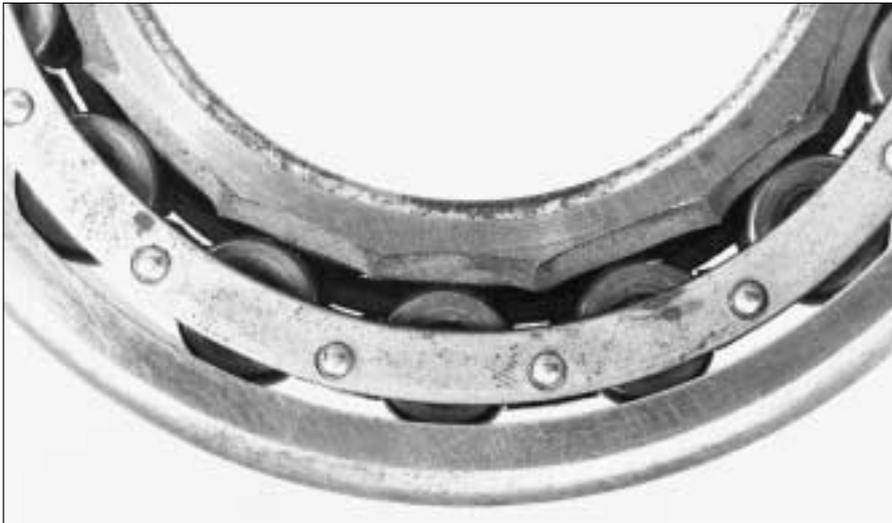
Los bordes de apoyo están total o parcialmente rotos o agrietados, figura 85

- Carga axial inadmisiblemente elevada
- Borde insuficientemente apoyado, figura 20
- Carga axial por impactos de choques
- Daños consecuenciales producidos

85: Borde roto de un rodamiento oscilante con una hilera de rodillos. El aro interior ha sido calado en el eje a golpes de martillo

- Procurar un buen apoyo del borde por medios constructivos
- Mantener las cargas dentro de los límites previstos en el proyecto
- Prestar atención a las instrucciones de montaje

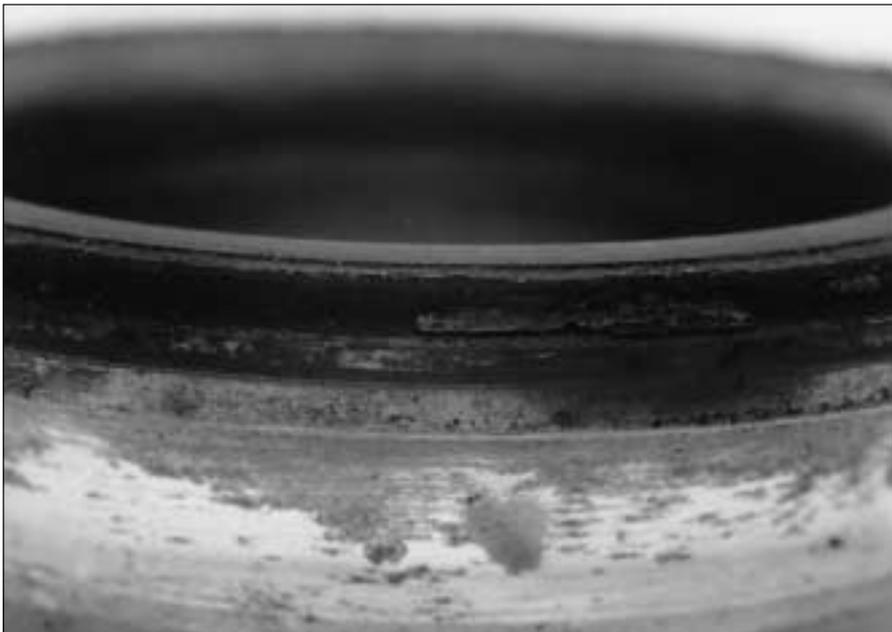
87: Corrosión en el área de la superficie de apoyo de la obturación en el borde de un rodamiento de bolas de contacto angular

- Lubricar el labio obturador
- Disminuir la presión de apriete en la medida que sea admisible para el efecto obturador

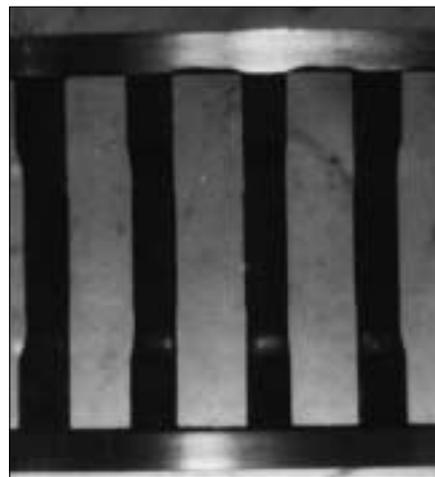
88: Desgaste en los márgenes laterales

- Procurar un montaje limpio
- Filtrar el lubricante
- Aumentar la circulación del lubricante y/o emplear otra viscosidad

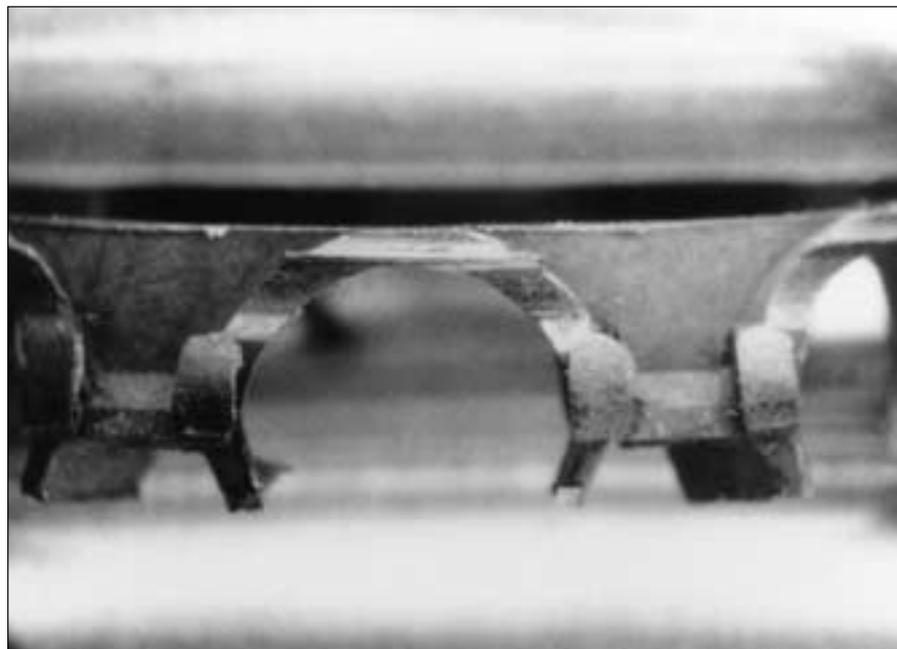
89: Desgaste en la superficie exterior de la jaula por roce con el aro exterior del rodamiento

- Emplear otra clase de jaula

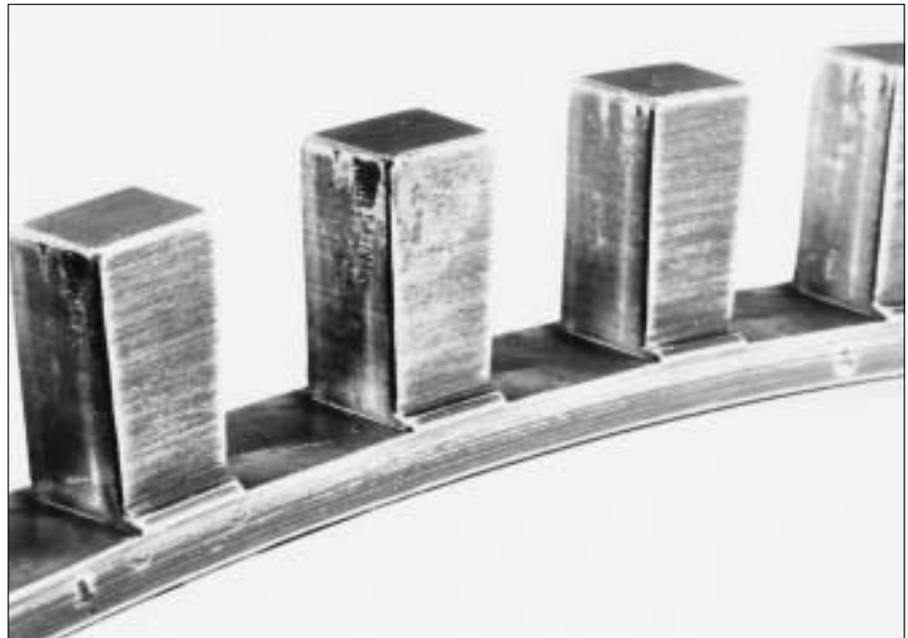
90: Desgaste en diagonal en los alvéolos de las jaulas de rodamientos de rodillos

- Ajustar los rodamientos correctamente
- Emplear rodamientos autoalineables, evitar los errores de alineación

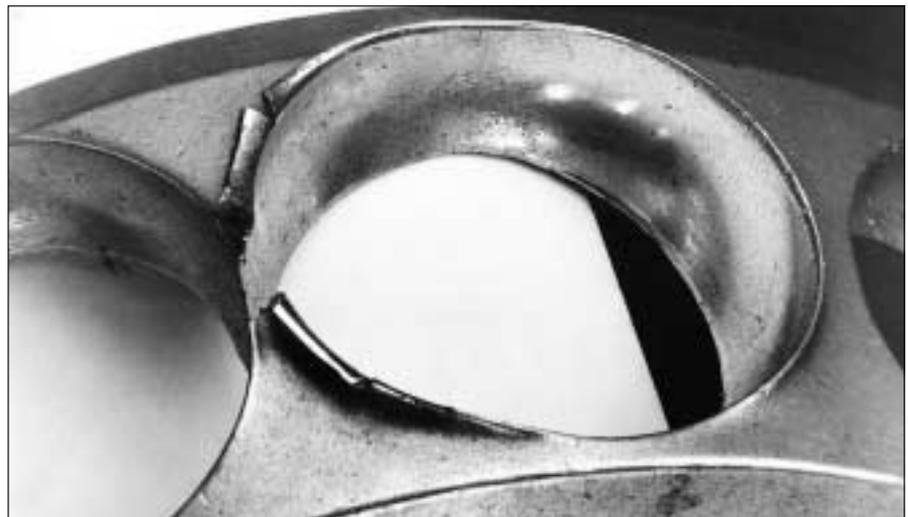
91: Debido al lado de los aros entre sí, se han generado fuerzas de reacción elevadas entre las bolas y la jaula, que tendrían como consecuencia la rotura de la costilla

- Evitar en lo posible las desalineaciones
- En caso necesario, emplear rodamientos autoalineables o rodamientos con jaulas de poliamida.
- Construcción especial con alvéolos ovalados

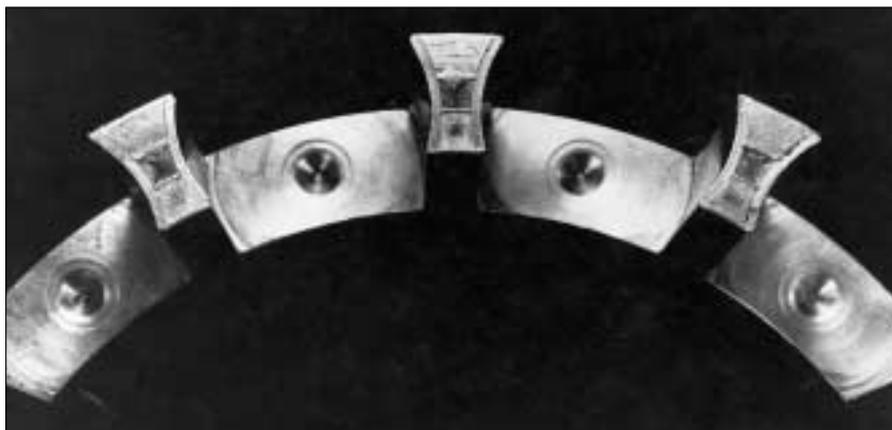
92: En el caso de sollicitación por vibraciones, se puede producir la rotura de las uniones remachadas de la jaula.

- Empleo de jaulas macizas en vez de jaulas de chapa
- Empleo de jaulas tipo ventana en el caso de sollicitaciones especialmente elevadas

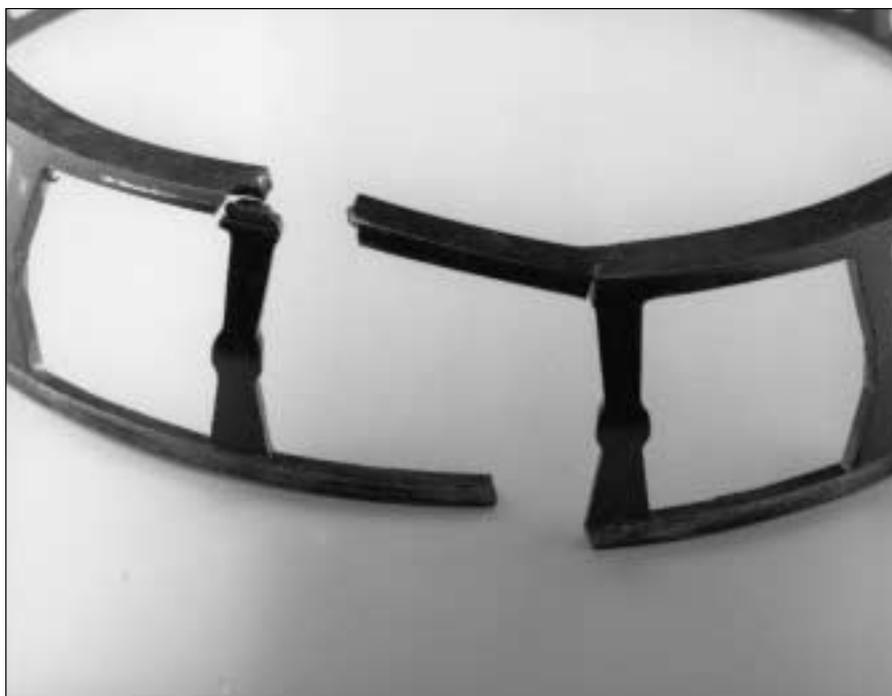
93: Rotura violenta del elemento lateral en una semijaula de un rodamiento oscilante de rodillos.

- Proceder con gran cuidado en el montaje.
- Filtrar el lubricante.
- Aumentar la circulación del lubricante y/o emplear otra viscosidad.
- Evitar en lo posible ladeos
- Hacer funcionar la pareja de rodamientos a ser posible con precarga

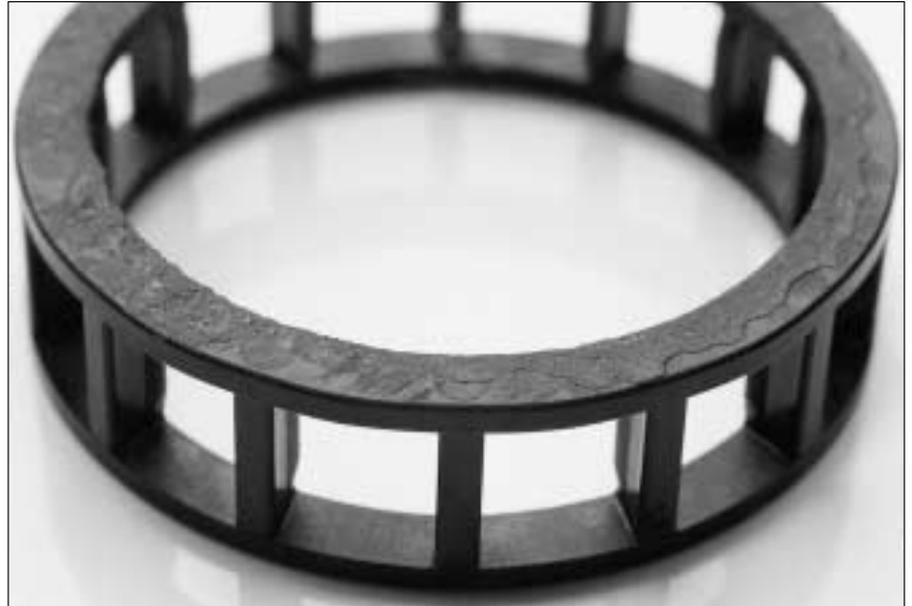
94: Jaula de poliamida con uniones por fusión en caso de calentamiento inadecuado del rodamiento sobre una placa de calentamiento

Realizar el montaje de acuerdo con las instrucciones del fabricante (véase, p. ej., publicación de FAG WL 80 100 “Montaje de rodamientos”

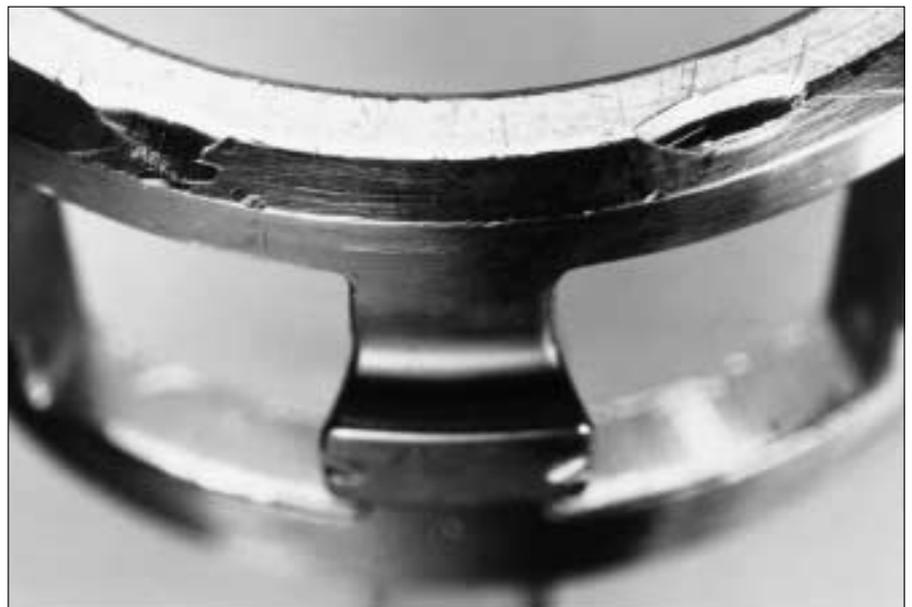
95: Jaula metálica con marcas de golpes

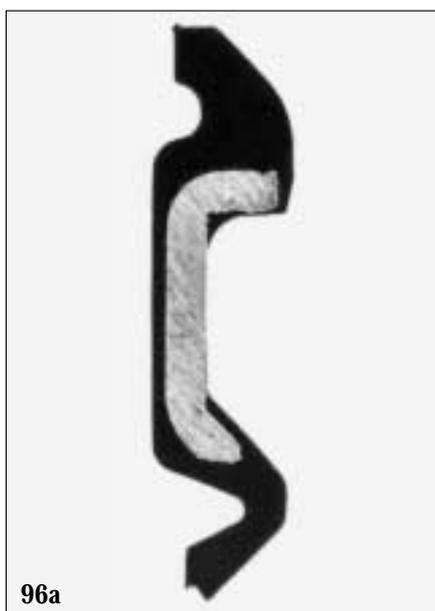
96: Sección transversal de una tapa de obturación

a: labio de obturación nuevo; b: labio de obturación gastado

- Adaptar el material de la obturación a las temperaturas de servicio.
- Emplear una obturación adicional sin contacto.
- Engrasar los labios de obturación

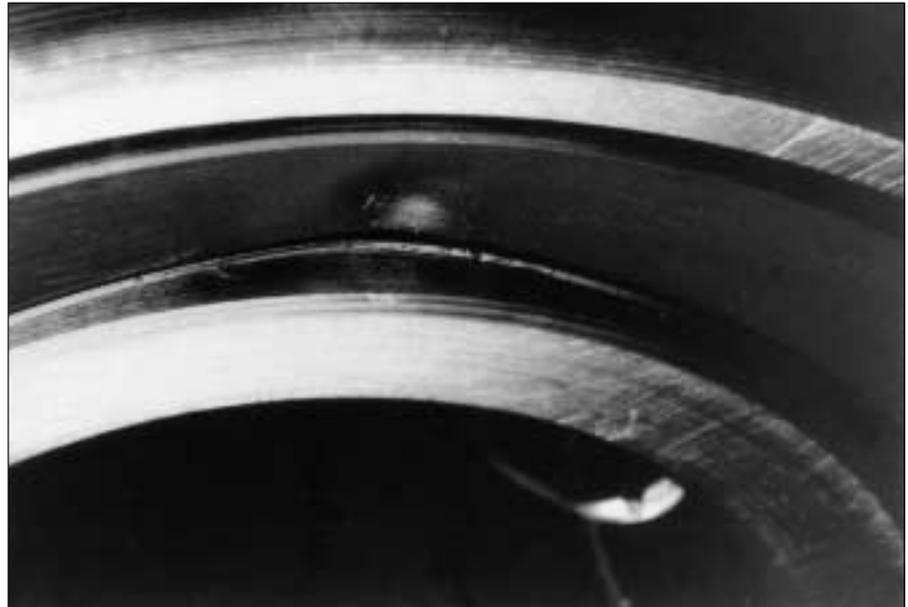
98: Obturación abollada con arañazos

- Procurar que el montaje se realice con cuidado, empleando herramientas auxiliares adecuadas.
- No abrir nunca rodamientos provistos de obturación si todavía se van a volver a utilizar a continuación.

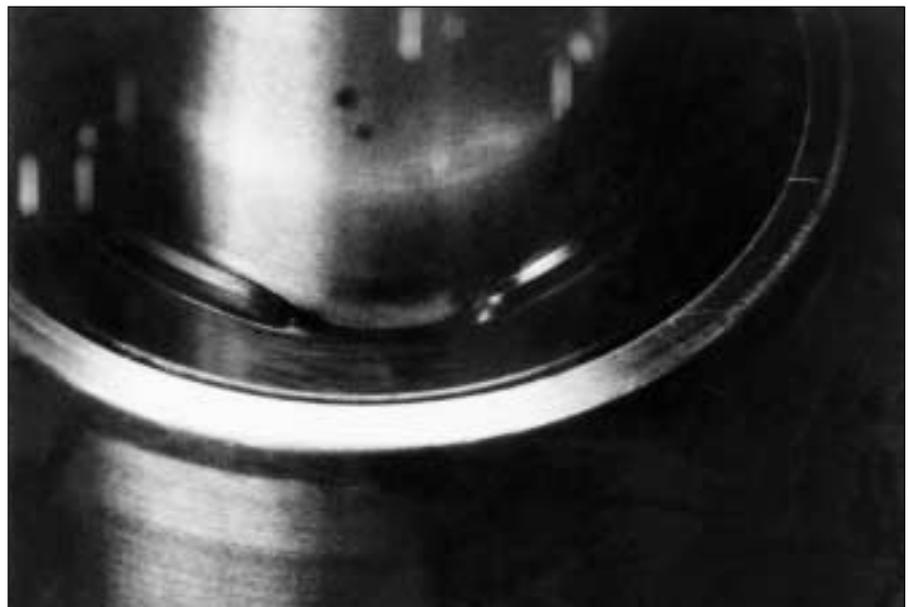
99: Labios obturadores girados del revés

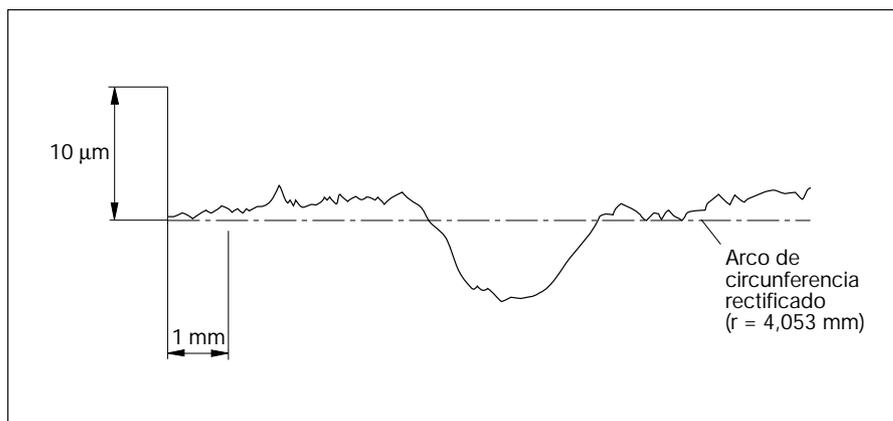
100: Forma del perfil del camino de rodadura de un rodamiento rígido de bolas con estrías de desgaste (curvatura del camino de rodadura compensada por el aparato de medición)
